Đánh giá hiệu quả mô hình thí điểm kè ly tâm tại khu vực thị xã Vĩnh Châu tỉnh Sóc Trăng

Assessment of the effectiveness of the pile-rock breakwater pilot in Vinh Chau area, Soc Trang province

> NGUYỄN THÀNH LIÊM¹, LÂM TẤN PHÁT², TRẦN VĂN TỶ^{2,*}

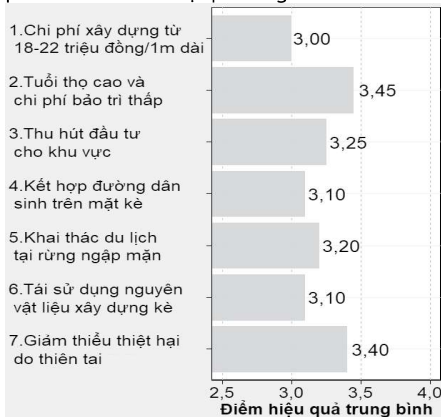
Hình 5. Khảo sát chuyên gia và nhà quản lý về hiệu quả kinh tế

Kết quả khảo sát cho thấy mô hình kè ly tâm tại khu vực thị xã Vĩnh Châu, tỉnh Sóc Trăng đạt được nhiều lợi ích kinh tế đáng kể (Hình 5). Đầu tiên, chi phí xây dựng dao động từ 18-22 triệu đồng mỗi mét dài, nhận được điểm hiệu quả trung bình 3,0/4,0, cho thấy đây là một lựa chọn kinh tế hợp lý. Thêm vào đó, tuổi thọ cao và chi phí bảo trì thấp của kè đạt điểm 3,45/4,0 chứng tỏ tính bền vững của công trình. Việc mô hình kè thu hút đầu tư cho khu vực cũng được đánh giá tích cực với điểm 3,25/4,0. Hơn nữa, việc kết hợp đường dân sinh trên mặt kè nhằm phục vụ cộng đồng và khai thác du lịch tại rừng ngập mặn đạt điểm lần lượt là 3,1/4,0 và 3,2/4,0 cho thấy tiềm năng phát triển kinh tế địa phương.

Khả năng tái sử dụng nguyên vật liệu xây dựng sau khi rừng ngập mặn phục hồi, và sự bền vững của công trình trong việc giảm thiểu thiệt hại do thiên tai cũng đạt điểm trên 3,1/4,0. Điều này cho thấy mô hình kè ly tâm không chỉ mang lại lợi ích kinh tế trực tiếp mà còn đóng góp vào sự phát triển bền vững của khu vực. Như vậy, có thể thấy mô hình kè ly tâm tại thị xã Vĩnh Châu được các chuyên gia đánh giá cao về hiệu quả kinh tế, góp phần tích cực vào sự phát triển và bảo vệ môi trường tại địa phương.

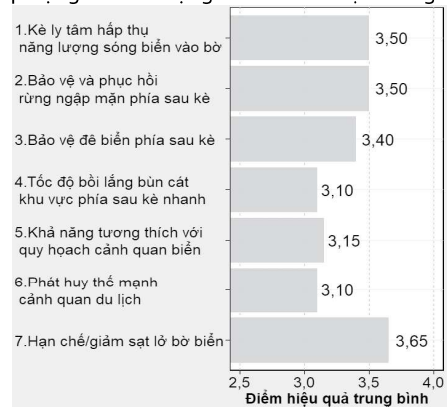
Hình 7. Kết quả khảo sát chuyên gia và nhà quản lý về hiệu quả kỹ thuật

Kết quả đánh giá cho thấy rằng mô hình này hoạt động khá hiệu quả trên nhiều khía cạnh kỹ thuật (Hình 7). Đặc biệt, kè ly tâm đã nhận được điểm đánh giá cao nhất về khả năng hấp thụ năng lượng sóng biển và hạn chế/giảm sạt lở bờ biển, với điểm hiệu quả trung bình lần lượt là 3,50/4,0 và 3,65/4,0. Điều này cho thấy kè ly tâm có vai trò quan trọng trong việc bảo vệ khu vực bờ biển khỏi tác động của sóng và xói mòn. Ngoài ra, kè ly tâm cũng cho thấy hiệu quả tốt trong việc bảo vệ và phục hồi rừng ngập mặn phía sau kè (điểm trung bình 3,5/4,0) và bảo vệ đê biển (điểm trung bình 3,4/4,0). Tuy nhiên, khả năng phát huy thế mạnh cảnh quan du lịch và tốc độ bồi lắng bùn cát khu vực phía sau kè nhanh (điểm trung bình 3,1/4,0 và 3,10/4,0) vẫn cần được cải thiện thêm để tối ưu hóa các lợi ích về môi trường và du lịch.

Nhìn chung, kết quả khảo sát cho thấy mô hình kè ly tâm có tiềm năng lớn trong việc bảo vệ môi trường ven biển và là giải pháp có thể được áp dụng và nhân rộng cho các khu vực tương tự.

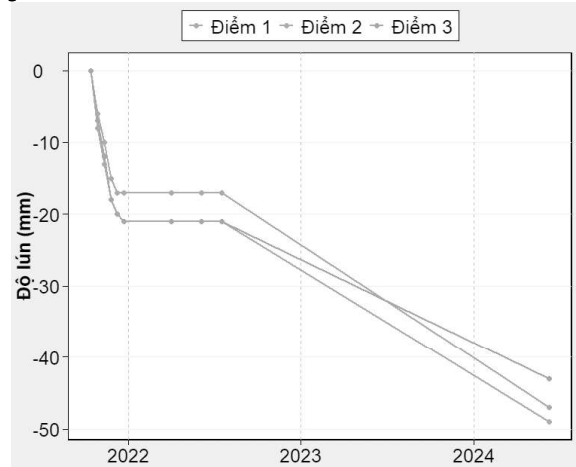
Hình 10. Kết quả quan trắc lún phần bê tông của kè ly tâm

Kế thừa kết quả quan trắc lún phần bê tông mô hình thí điểm kè ly tâm [7], nhóm nghiên cứu này tiếp tục thực hiện công tác quan trắc trong năm 2024. Với cao độ thiết kế +2.500 mm (MSL), qua kết

quả quan trắc lún cho thấy độ lún của kè ly tâm tại ba điểm kiểm tra lần lượt là 47 mm, 49 mm và 43 mm tại các điểm 1, 2 và 3 (Hình 10). Nhìn chung, sau hơn ba năm khai thác, độ lún của kè ly tâm dưới 50 mm, giá trị này rất nhỏ so với độ lún cho phép của các công trình thủy lợi [16]. Kết quả trên chứng tỏ độ ổn định của kè ly tâm chắn sóng là rất cao.

Độ lún phần đá học nằm giữa phần bê tông của kè không được kiểm tra trong nghiên cứu này. Vì phần đá học đã được bù lún hàng năm trong thời gian khai thác sử dụng kè ly tâm.

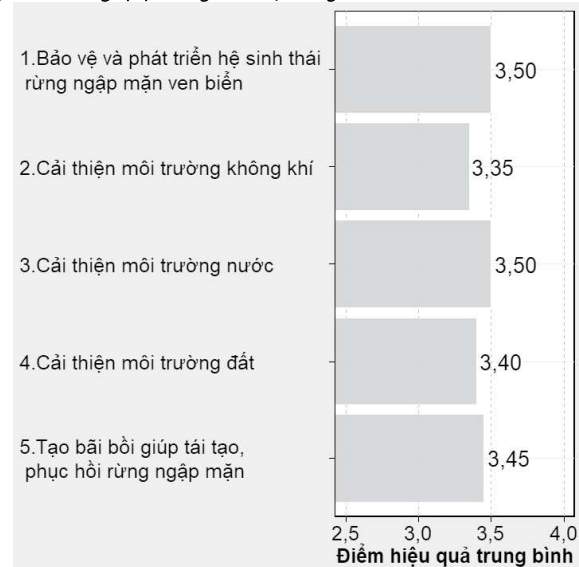
Hình 11. Kết quả khảo sát chuyên gia và nhà quản lý về tác động đến môi trường

Kết quả khảo sát các chuyên gia cho thấy mô hình thí điểm có hiệu quả cao trong việc phục hồi rừng ngập mặn. Cụ thể, các chuyên gia đánh giá điểm hiệu quả trung bình từ 3,35 đến 3,50/4,0 (Hình 11), phản ánh mức độ cải thiện môi trường không khí, nước, và đất, cũng như khả năng hấp thu CO₂ và bảo vệ đa dạng sinh học. Điều này cho thấy mô hình không chỉ giúp bảo vệ hệ sinh thái rừng ngập mặn mà còn góp phần giảm hiệu ứng nhà kính.

Ngoài ra, kết quả đánh giá hiệu quả môi trường của mô hình thí điểm cho thấy khả năng phục hồi rừng ngập mặn giúp bảo vệ và phát triển hệ sinh thái và cải thiện môi trường nước được đánh giá cao (điểm trung bình đạt 3,5/4,0). Công trình kè ly tâm có khả năng

tạo bãi bồi giúp phục hồi và mở rộng rừng ngập mặn, giảm hiệu ứng nhà kính (3,45/4,0). Khả năng cải thiện môi trường đất (3,40/4,0) và cải thiện môi trường không khí (3,40/4,0), được đánh giá khá cao. Nhìn chung, mô hình kè ly tâm có hiệu quả môi trường tốt, đặc biệt trong việc phục hồi và phát triển rừng ngập mặn ven biển.

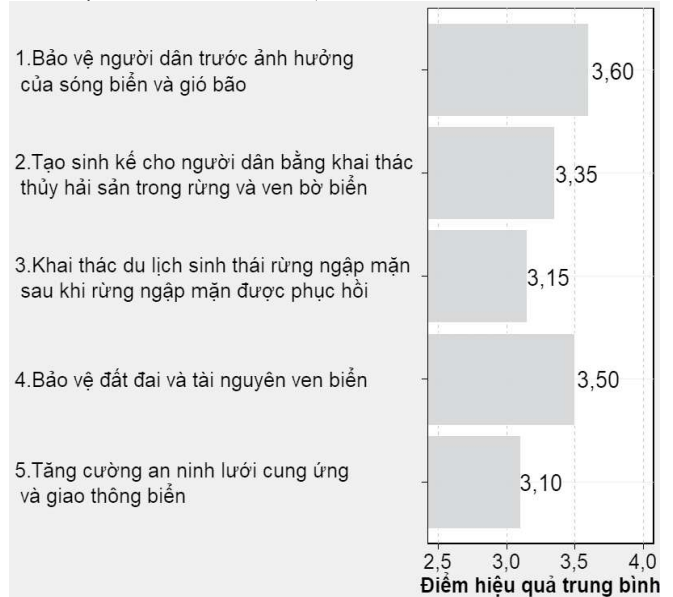
Hình 14. Kết quả khảo sát chuyên gia và nhà quản lý về tác động đến xã hội

Kết quả trình bày ở Hình 14 cho thấy hiệu quả mô hình thí điểm là tích cực đối với xã hội. Mô hình kè ly tâm kết hợp với rừng ngập mặn cho thấy tác dụng rõ rệt trong việc bảo vệ người dân trước sóng biển và gió bão (điểm trung bình 3,6/4,0). Kết quả này là rất quan trọng, nhất là trong bối cảnh biến đổi khí hậu hiện nay. Việc phục hồi rừng ngập mặn đã tạo điều kiện cho người dân khai thác nguồn lợi thủy hải sản, góp phần tạo việc làm và tăng cường kinh tế địa phương (3,35/4,0). Điều này cho thấy mô hình không chỉ bảo vệ môi trường mà còn hỗ trợ phát triển kinh tế bền vững. Khả năng khai thác du lịch sinh thái rừng ngập mặn sau khi rừng ngập mặn được phục hồi (3,15/4,0) cho thấy sự đóng góp của mô hình này trong việc phát triển ngành du lịch địa phương.

Mô hình kè ly tâm cũng cho thấy khả năng bảo vệ đất đai và tài nguyên ven biển, giúp ngăn chặn xói mòn và bảo vệ tài nguyên thiên nhiên (3,5/4,0). Bên cạnh đó, khả năng tăng cường an ninh lương thực và giao thông biển (3,1/4,0) cho thấy mức độ cải thiện về an ninh lương thực và giao thông biển dù chưa phải là cao nhất. Tuy nhiên, đây vẫn là một yếu tố quan trọng trong việc đảm bảo an ninh và phát triển kinh tế khu vực.
